電磁誘導技術Bracelet/E-Pit検査による 金属材料腐食検査

Bracelet and E-Pit Probes: New electromagnetic non-destructive inspection technology for corrosion detection

測定原理と適用アプリケーションについて

(有)ティティエス 横野 智明

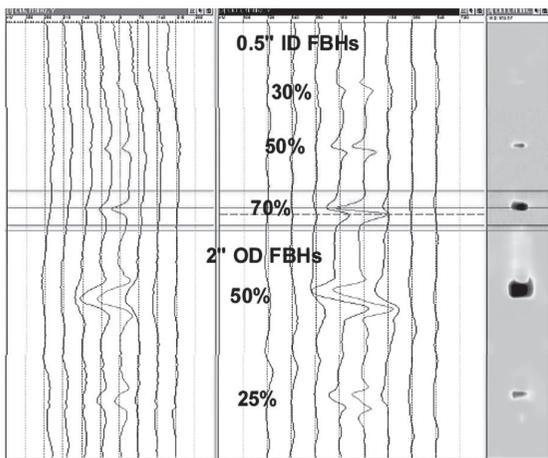
第1図 裸配管データ

ッション技術は、発信コイルから発生した信号が、測定対象物を通過した際、板厚に応じて信号の振幅と位相が変化する現象を測定し、減肉箇所を評価している。典型的な信号パターンを第1図に記載する。

画面の左側は、各チャンネルで受信した信号データとなっており、減肉箇所では、減肉を検出したチャンネルの波形が左側に振れるような形で表示される。逆に溶接箇所など肉厚が増加する箇所では、波形は右に振れる。画面の右側

は、カラーマップとなっており、減肉箇所の位置や大きさ・範囲等を視覚的に把握できるようになっている。

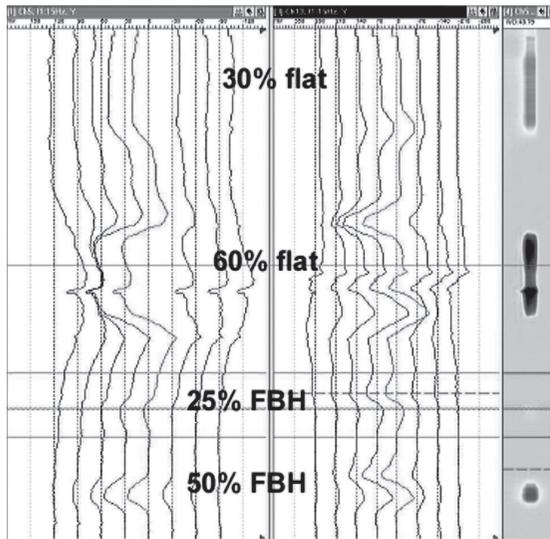
第2図 CUIデータ

典型的な信号パターン第2図に記載する。データの表示や確認方法は、裸配管・設備用のものと同一である。

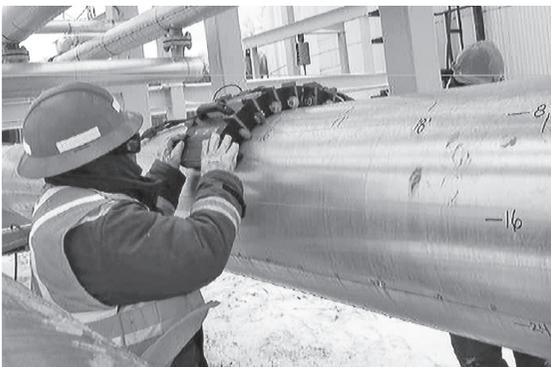
写真1 測定風景

Bracelet/E-Pitの双方共に、検査は測定対象物の上にセンサー内蔵のプローブを走査させることで、計測を実行する（写真1）。一度の測定で検査可能な幅は、Braceletプローブで約250mm、E-Pitプローブで、配管1/4周となる。したがって、全面を検査するためには、プローブ

ブを、場所をずらしながら対象範囲を走査させる必要がある。

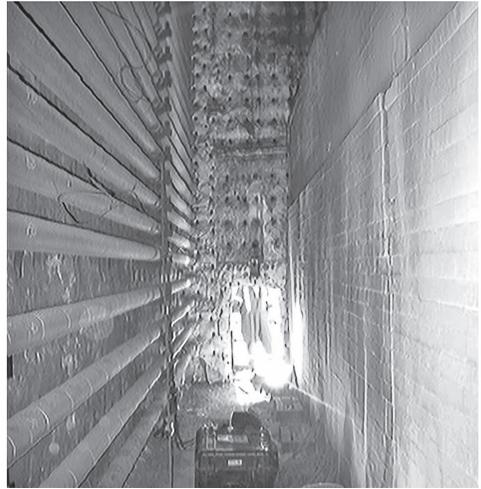
写真2 加熱炉チューブ

膨大な本数を有する炉チューブの浸炭検査も、課題の多いテーマである（写真2）。定修の短い開放期間の中で、検査を実施しチューブの健全性の評価を実施するとともに、状況に応じてチューブの更新作業まで実施する必要があるため、前段階にあたる検査はできる限り短期間で実施しなければならない。そのため、従来は全数検査は実施されず、過去のトラブル事例等から、部分的な検査しか実施されていない場合が多かった。浸炭箇所は、チューブの材質（組成）が変化することから、電磁誘導技術を利用しているBracelet/E-Pit検査で検出が可能にな

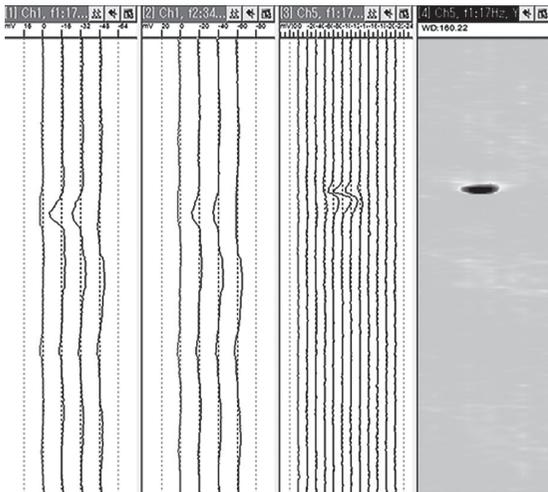
第3図 内面局所減肉データ

および、全長の健全性の評価が必要であった。UTによる面探傷も検討されたが、対象とする孔食の検出には、多大な工数が必要であることが予想され、また孔食の見逃しリスクを低下させたいニーズがあったため、Bracelet/E-Pit検査が適用された。対象範囲の全長・全面は1日で検査完了した。当初、同様の孔食が存在する可能性は少ないと考えられていたが、新たな減肉箇所が1点（第3図）見付き対処を実施、トラブルを事前に防止することができた。

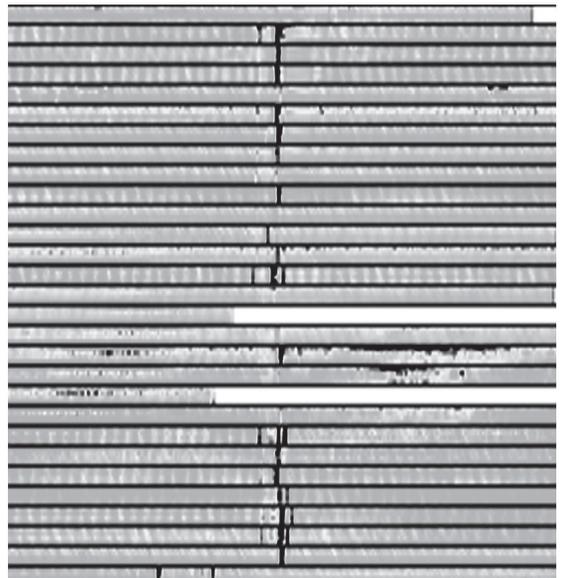
第4図 加熱炉チューブデータ

る（第4図）。

装置解放後、アクセスのための足場施工が完了した状態で、検査をスタートさせる。効率化のため、バーナーからの火炎が当たる面を中心に、チューブの全長検査が実施される。浸炭が進んでいる箇所は、通常の減肉箇所同様、波形が左側に振れ、カラーマップ上にもその位置が記録される。

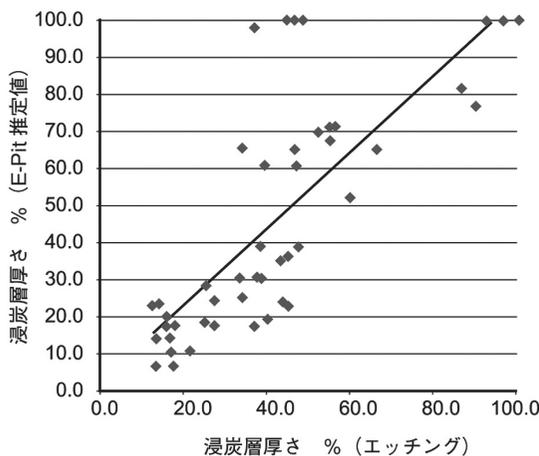
第5図 浸炭度と信号強さ

Bracelet/E-Pit検査は、スクリーニング検査技術であるため、検査で検出された浸炭の浸炭深さを定量化するためには、TOFD等の別の詳細検査技術での定量化が必要になる。しかしながら、チューブ更新の判断には、できるだけ早い段階である程度の判断数値が欲しいというニーズも強いことから、現在、浸炭度に応じたカテゴリ分けが可能かどうか検証を実施している。あるユーザーの実炉から取り外したサンプルチューブでデータ検証をしたところ、信号強さと浸炭度にある程度の相関が得られることが確認できた(第5図)。精度にバラツキはあるものの、定修期間中の次のアクションを決定する判断基準としては意味があると評価をいただいている。引き続き、検証を続けていく。

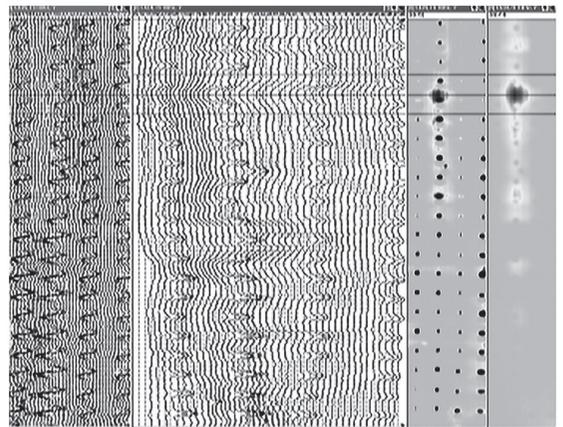
第6図 球形タンク脚柱データ

CUI用プローブを使用することで、耐火材を除去することなく、脚柱の外面腐食検査が可能になる。脚柱には、耐火材落下防止用のスタッドが施工されている場合も多いが、スタッドからの信号については識別が可能であり、全体の信号からスタッドの信号を除去可能であるため、的確に減肉箇所の評価が可能になる(第6図)。

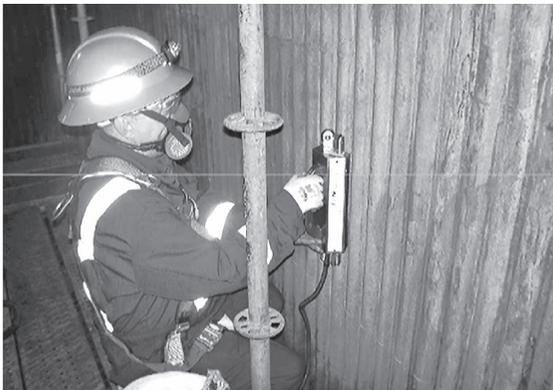
写真3 ボイラー水壁検査

ボイラー水壁も、対象本数が多く検査ボリュームが膨大であり、短い開放期間の中でいかに検査の網羅性を上げるかがテーマになっているアプリケーションの一つである。チューブ間に

板が存在するため、検査が難しい対象であるが、E-Pitプローブを活用することで、プローブ側半面の欠陥を、連続的に検査できる（写真3）。
